Gutachten

Gutachten – Nr.	122_0112
Datum der Auftragserteilung	10.02.2022
Datum der Ortsbesichtigung	31.03.2022
Datum der Gutachtenerstellung	13.05.2022
Gutachter	Mark Pommnitz (Forstassessor)
Firma	SVB Leitsch GmbH Im Neugrund 13 64521 Groß-Gerau
E-Mail/Telefon	m.pommnitz@svb-leitsch.de / 0160 - 93740954
Projektbezeichnung	Bebauungsplanaufstellung Nr. 923 „Nordwestlich Auf der Steinern Straße“ Aufnahme Baumbestand sowie Bewertung der Erhaltungswürdigkeit und – fähigkeit Baumbestand Freizeitgärten Frankfurt Nieder-Eschbach
Auftraggeber	Stadt Frankfurt am Main Amt 61 - Stadtplanungsamt 61.033 – Sachgebiet Ökologie und Landschaftsplanung Kurt-Schumacher-Straße 10 60311 Frankfurt am Main

Die Stadt Frankfurt am Main beabsichtigt, Planungsrecht für den Bau einer weiterführenden Schule und einer Grundschule mit integrierter Kindertagesstätte auf einer Freizeitgartenfläche bei Frankfurt-Nieder-Eschbach zu schaffen (Bebauungsplan Nr. 923 „Nordwestlich Auf der Steinern Straße“).

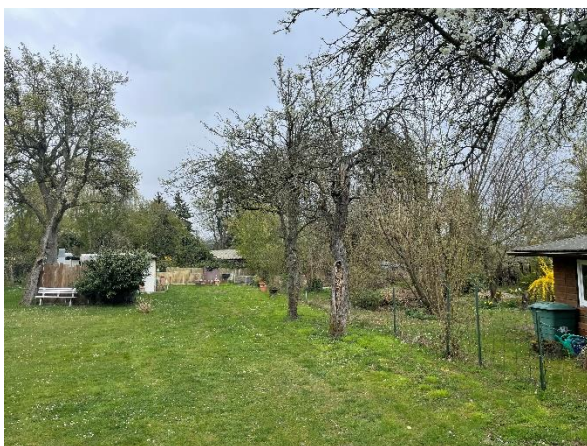
Diese Bewertung zeigt sich auch in den ausgewiesenen Maßnahmen (vgl. Tabelle 1 und 2). Diese beinhalten einen hohen Anteil von Kroneneinkürzungen, da die Struktur der betroffenen Bäume bereits stark geschädigt ist. Durch die Kroneneinkürzung reduziert sich das auf die Bäume einwirkende Windmoment und somit die Bruchgefahr des Stammes und von Kronenteilen. Durch die Maßnahmen werden aber gleichzeitig die gestalterische Funktion und der baumarttypische Habitus zerstört.

Abb. 6: stark vorgeschädigte Obstbäume

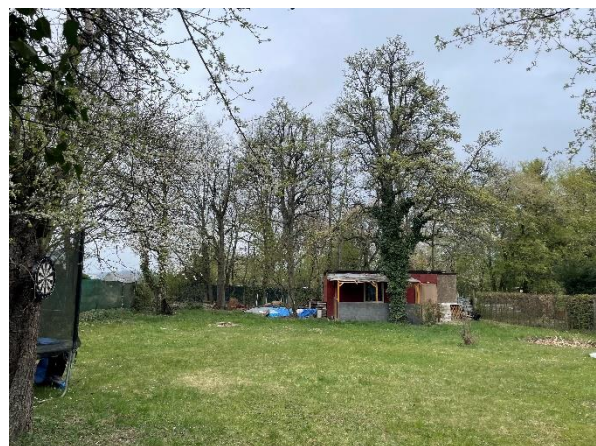
Abb. 7: alte Obstbäume

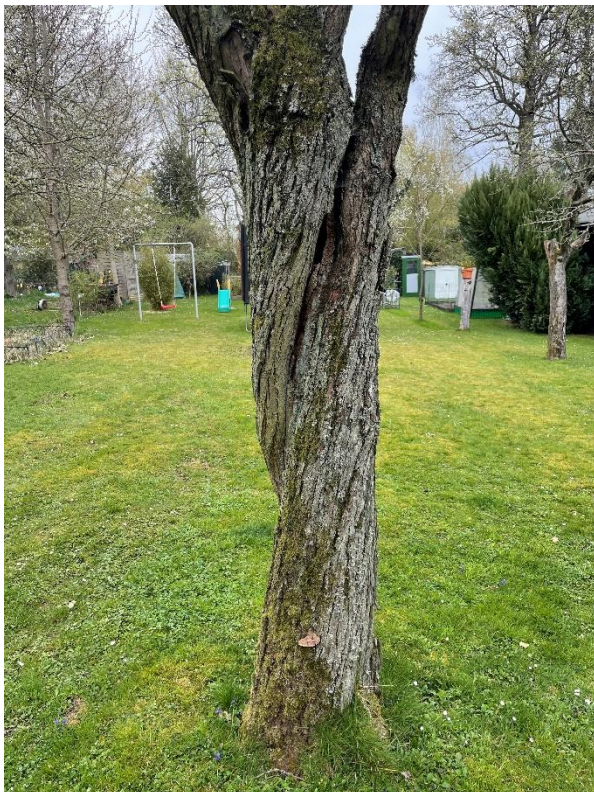
Abb. 8: Obstbaum mit EF 3

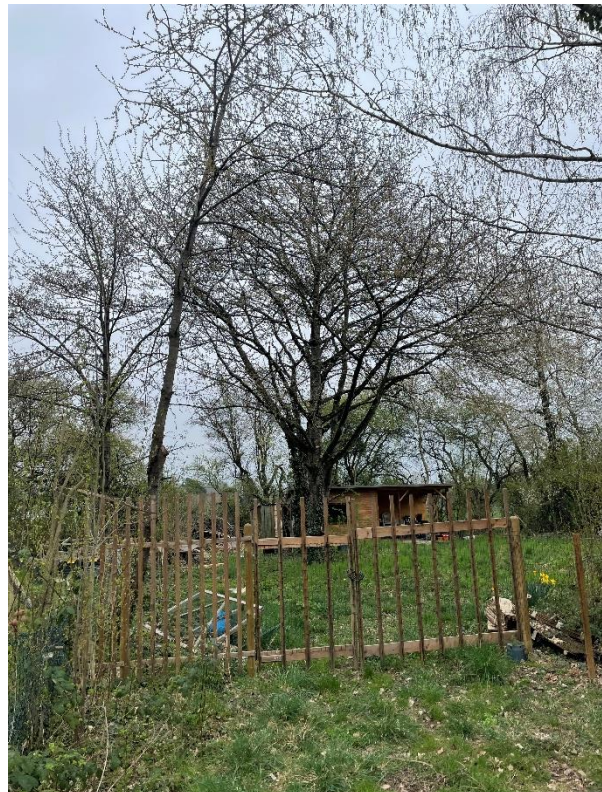
Abb. 9: prägender Solitär mit EF 1

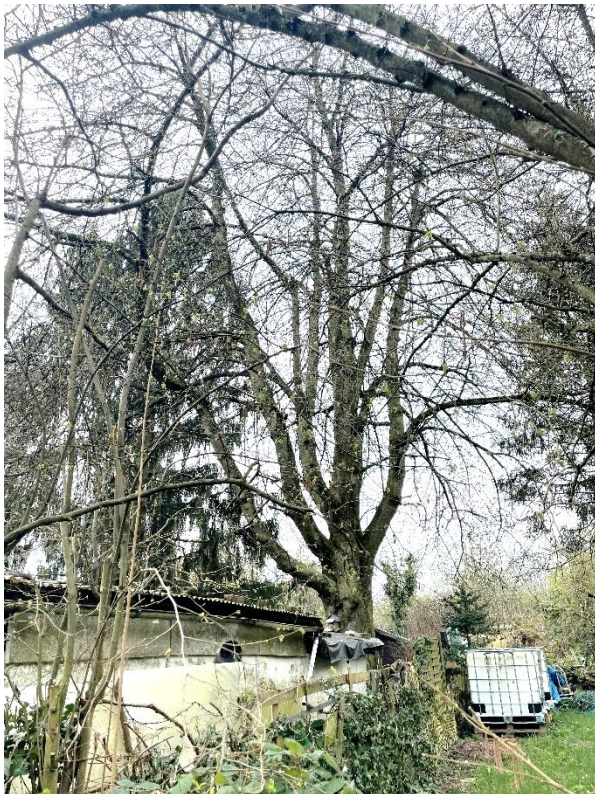
Ein größeres Problem ergab sich bei der Differenzierung von vitalen Bäumen ohne Vorschäden (vgl. Abb. 12) und hoher gestalterischer Funktion von vorgeschädigten alten Obstbäumen mit einer hohen ökologischen Funktion (vgl. Abb. 13). In Abstimmung mit dem Auftraggeber und nach interner Besprechung wurden grundsätzlich alle Obstbäume in die EW 2 und Obstbäume mit Hinweisen auf eine artenschutzrechtliche Relevanz erweitert in die EW 3 aufgenommen.

Abb. 12: Solitär EW 1

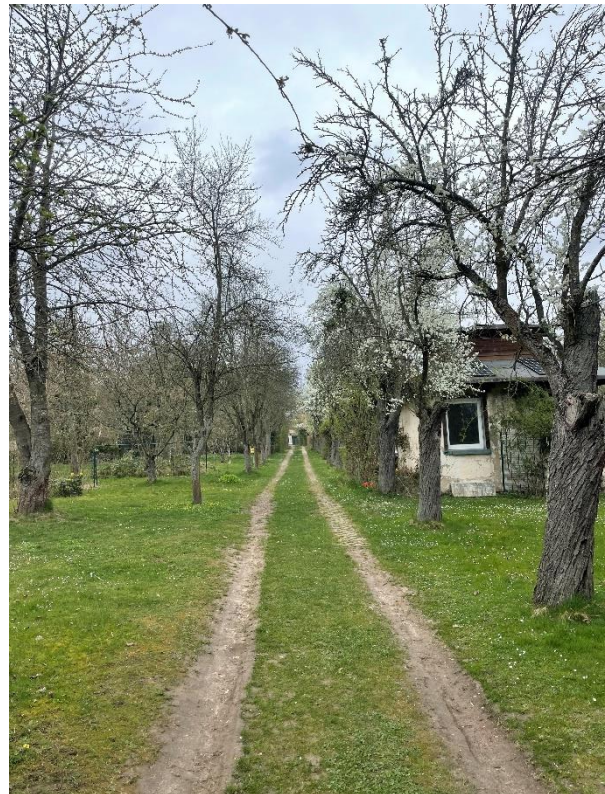
Abb.13: Obstbaumallee im geschützten Streuobstbestand mit stark geschädigten Einzelexemplaren

Abbildung 13 zeigt die prägende Allee im südwestlichen Teil. In ihrer Gesamtheit weist die Allee eine hohe Erhaltungswürdigkeit auf; hinzu kommt der gesetzliche Status des südwestlichen Teils des Freizeitgartenabschnitts als gesetzlich geschützter Streuobstbestand. Die Bäume dieser Allee wurden gemeinschaftlich in die EW 2 und - wie bereits beschrieben – Bäume mit artenschutzrechtlicher Relevanz in die EW 3 aufgenommen (vgl. Abb. 14). Der Kartenauszug zeigt einen Ausschnitt aus der Allee von Abb. 13 mit der entsprechenden Bewertung (äußerer Ring = EW / innerer Ring = EF).

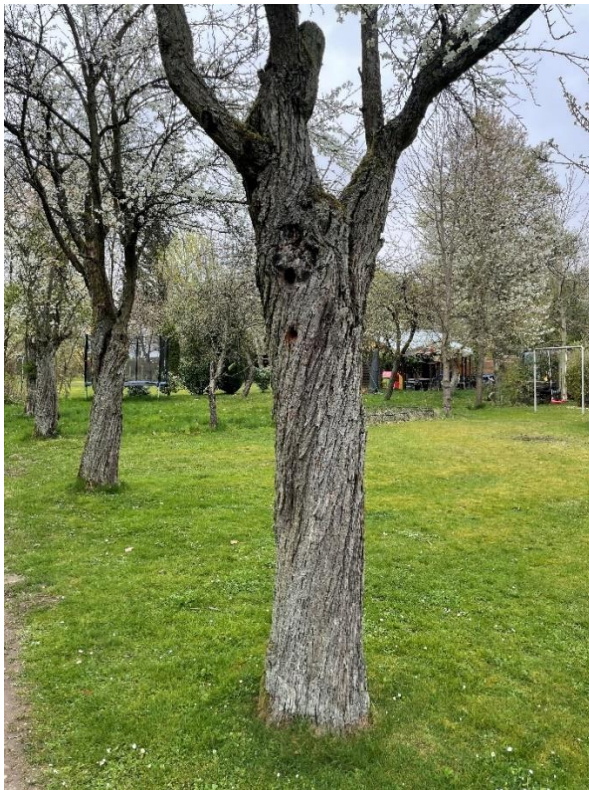
Abb. 15: Obstbaum mit Höhlung

Grundsätzlich sind bei Eingriffen in den Baumbestand die einschlägigen Vorschriften des besonderen Artenschutzes nach § 44 Bundesnaturschutzgesetz (BNatSchG) zu beachten. Folglich sollten Gehölzrückschnitte und –rodungen außerhalb der Brut- und Setzzeit bzw. nur im Zeitraum 01.10. bis 28.02. durchgeführt werden, um eine Tötung, Zerstörung oder Beschädigung von Fortpflanzungs- und Ruhestätten besonders und streng geschützter Arten zu vermeiden. Dabei sind betroffene Baumhöhlen unmittelbar vor Beginn der Rodungsmaßnahmen auf überwinternde Arten zu kontrollieren und bei Nichtanwesenheit fachgerecht zu verschließen.

Sofern eine Rodung im oben genannten Zeitraum nicht möglich ist, sind die betroffenen Bäume zeitnah vor Beginn der Maßnahme durch einen Fachgutachter auf aktuelle Brutvorkommen zu kontrollieren. Werden Verbotstatbestände nach § 44 BNatSchG berührt, ist eine Ausnahme nach § 45 Abs. 7 BNatSchG bzw. Befreiung nach § 67 BNatSchG bei der Unteren Naturschutzbehörde zu beantragen.

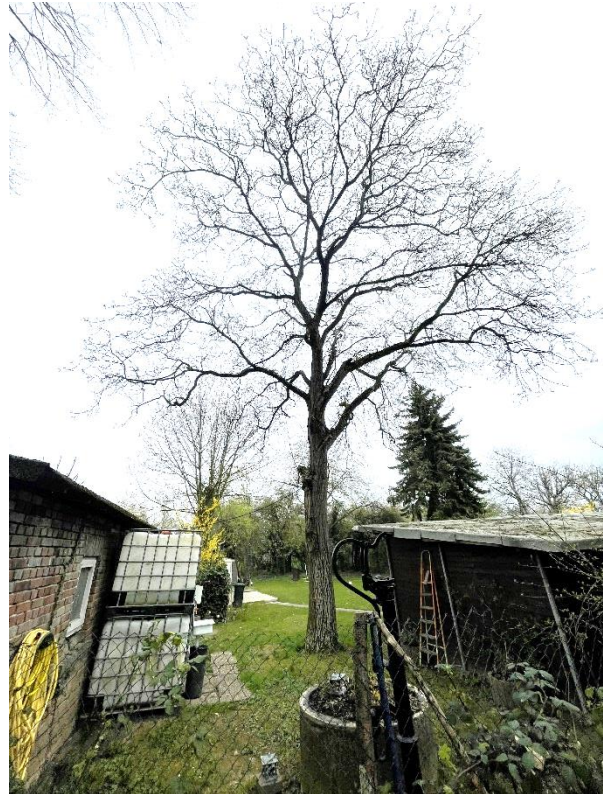
Abb. 16: Nussbaum mit Nistkasten
