Dokumentation Altstadt

Studie
bearbeitet von
Prof. DW. Dreysse
Dipl. Ing. Volkmar Hepp
Dipl. Ing. Björn Wissenbach
Mitarbeiter Peter Bierling

in der Bürogemeinschaft
Architekten ABS
Martin-May-Straße 7
60594 Frankfurt am Main

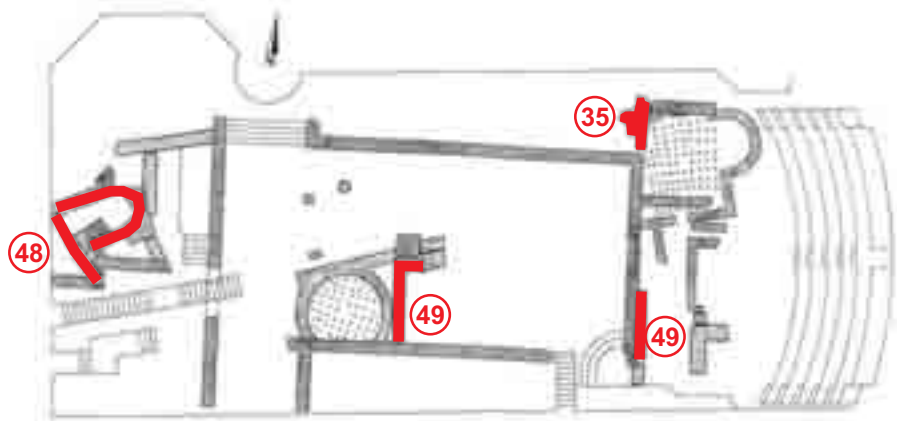
Grundriss Historischer Garten ca. M 1:500
mit Resten mittelalterlicher Keller

- 35 "Goldene Waage"
Pfeiler in der Kellerwand zur Höllgasse
- 48 Tuchgaden 4
Kellerwände
- 49 Haus "Miltenberg"
Westliche und östliche Kellerwand

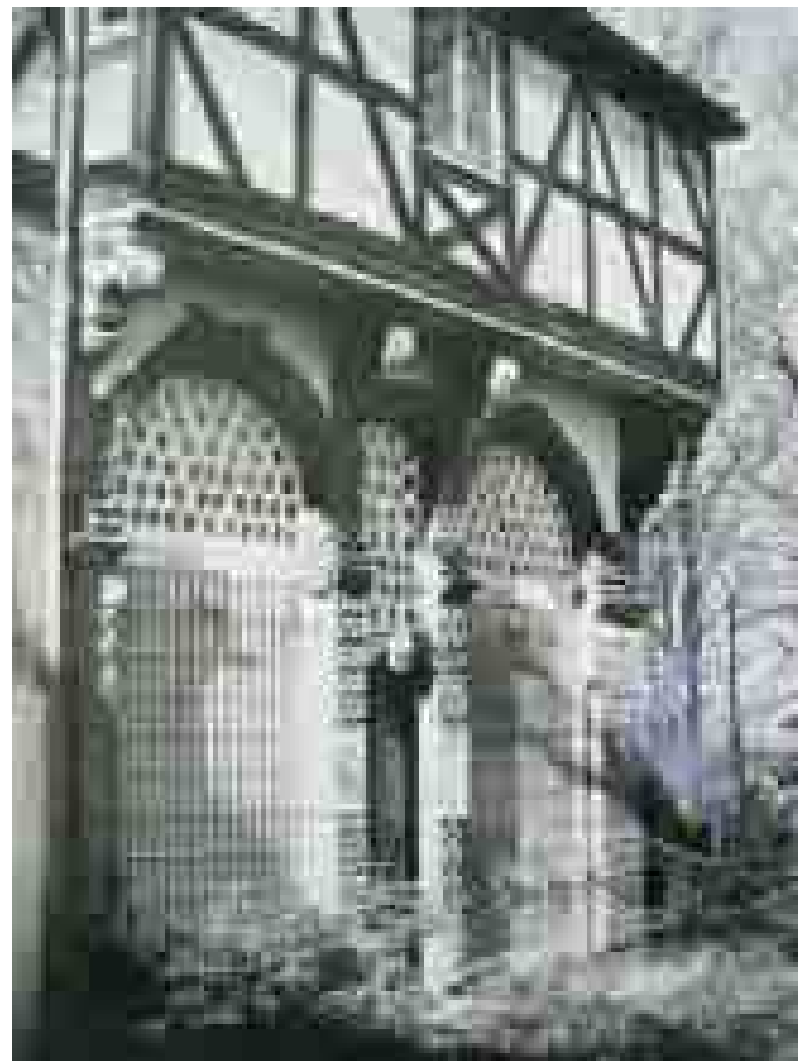
Erdgeschoss "Goldene Waage" in Dreieich

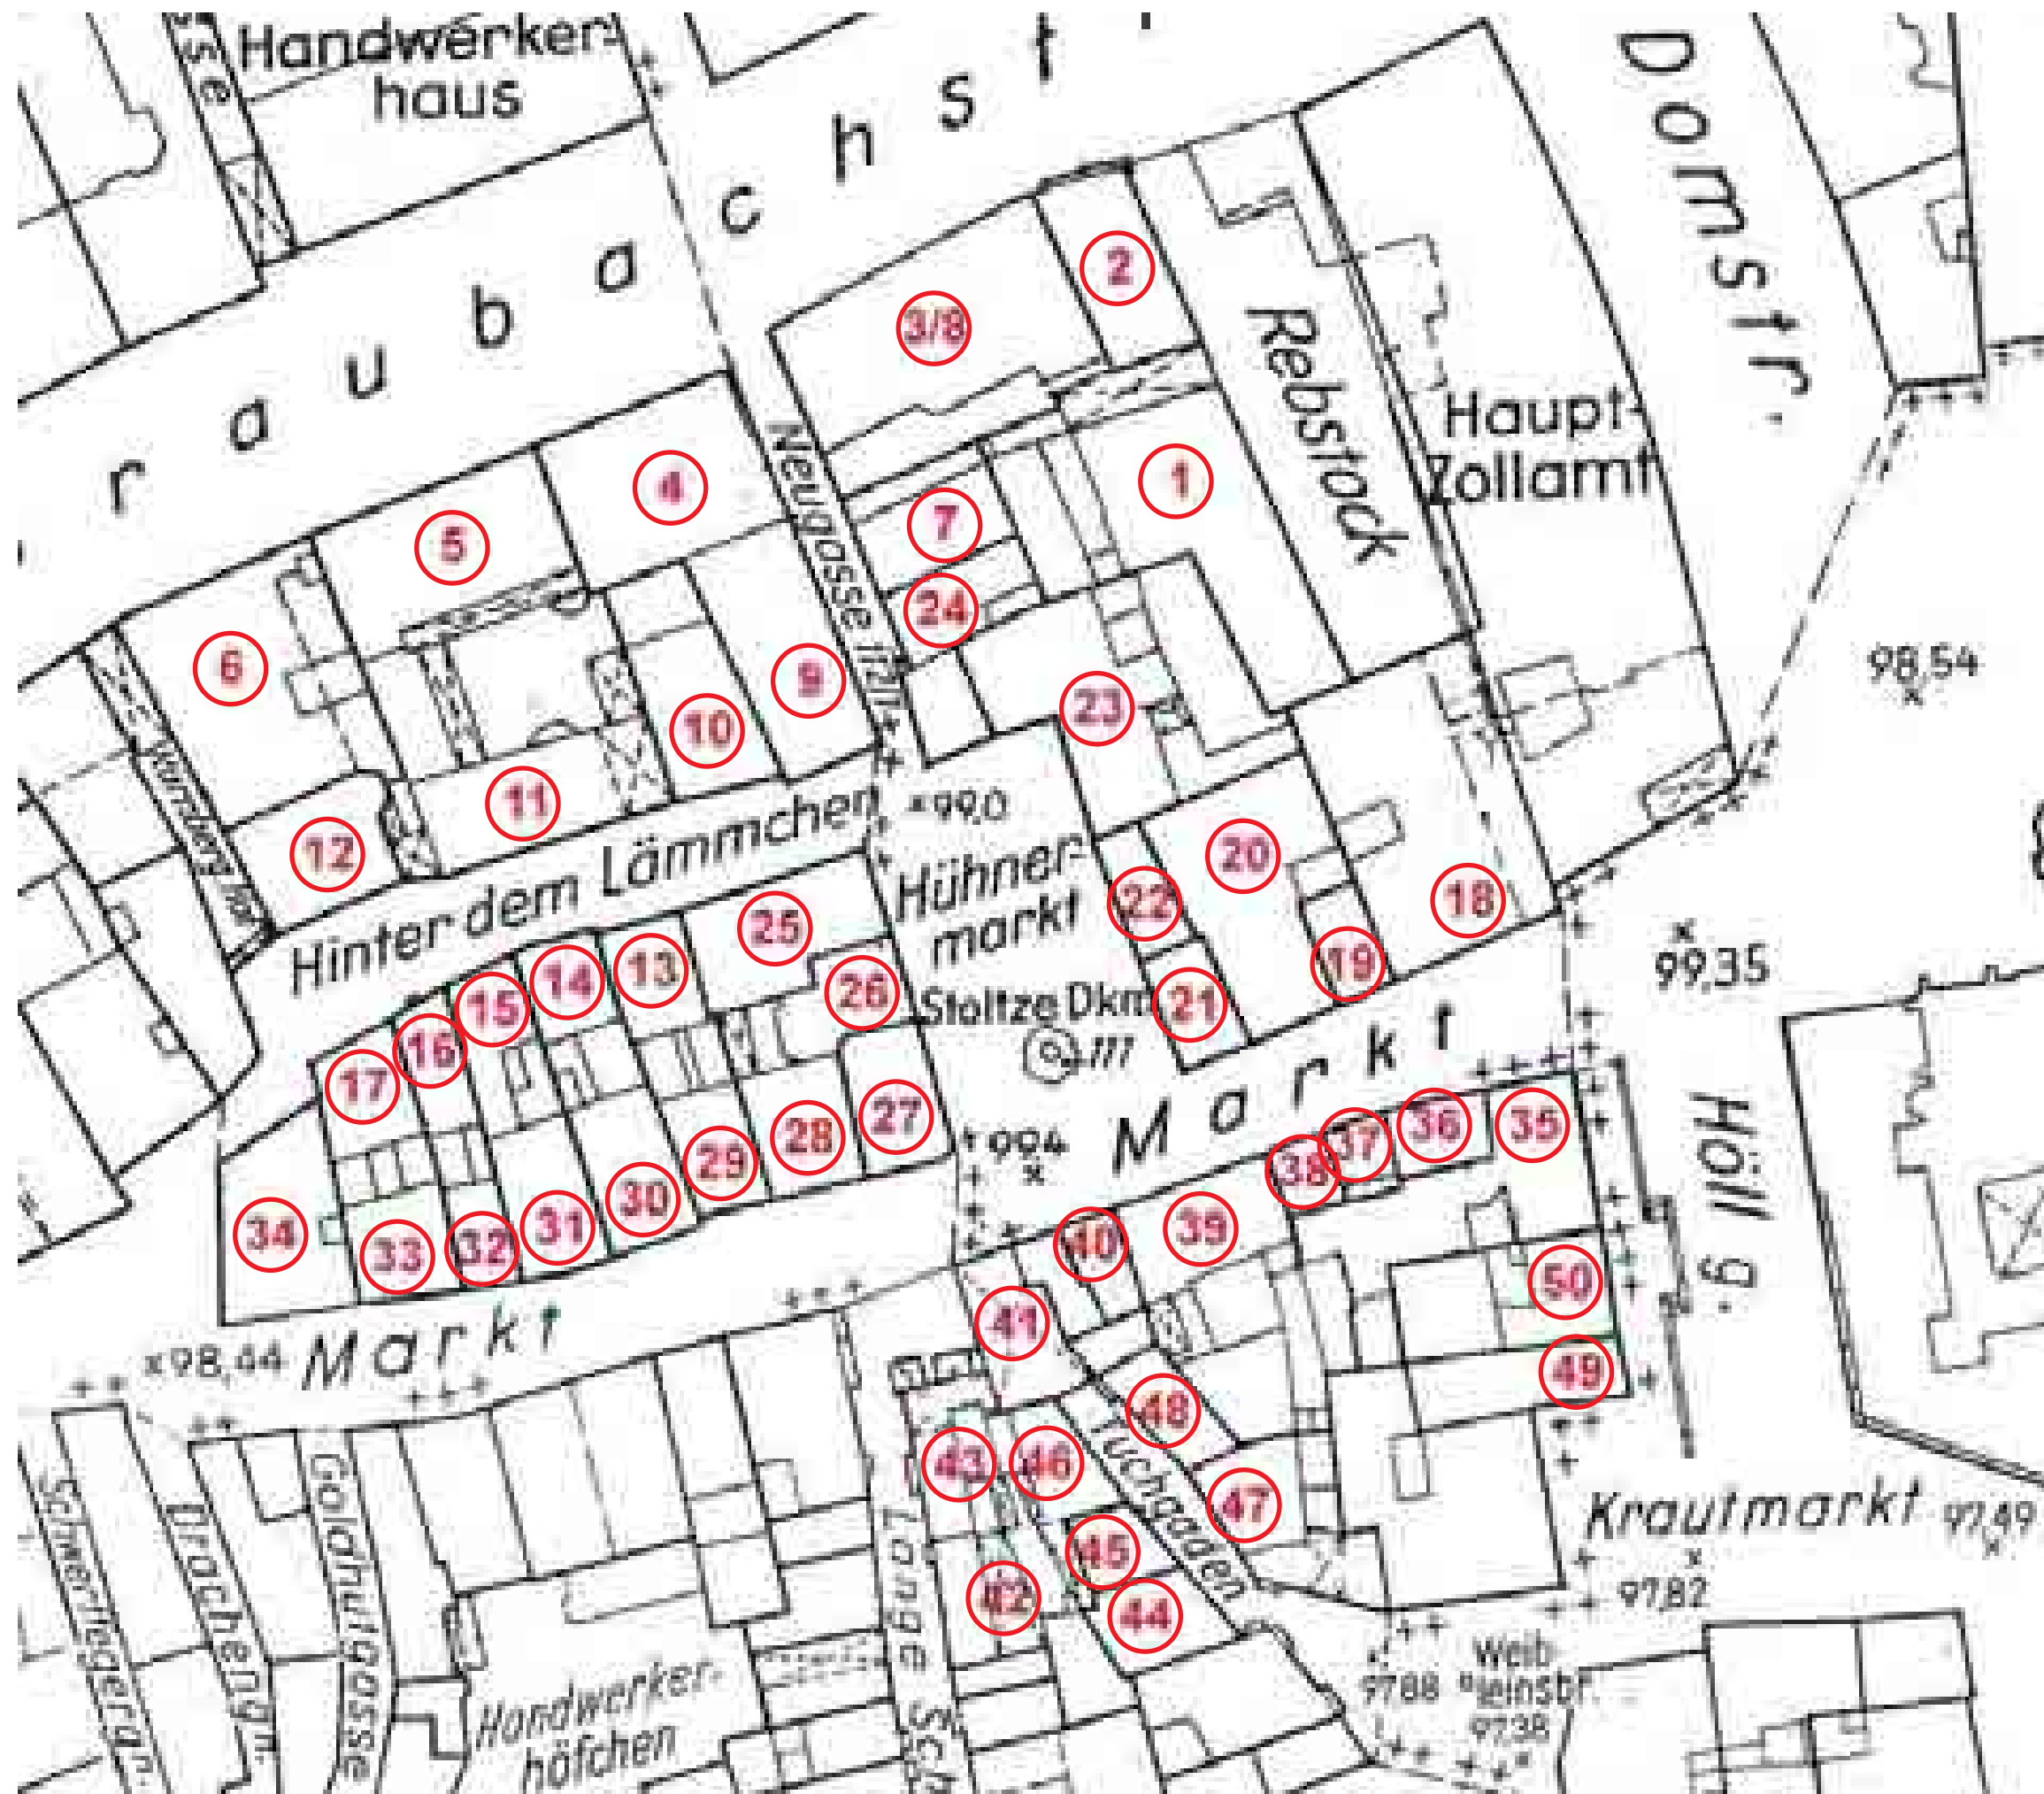
Nummerierung der in der Dokumentation untersuchten Altstadt-häuser.
Grundlage ist ein Ausschnitt aus der Stadtkarte Frankfurt am Main von 1939.

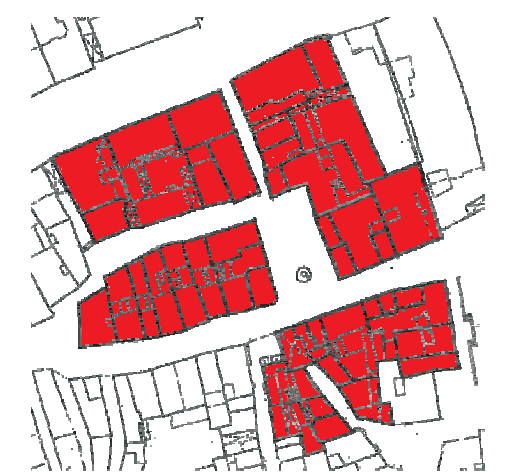
Planunterlagen

- ausführliche Pläne vorhanden
- Pläne nur teilweise vorhanden
- Skizzen Treuner
- Pläne fehlen
- Fassadenabwicklung vorhanden

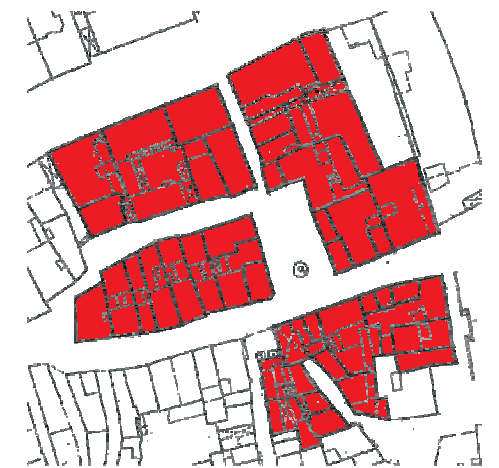
Überlagerung Bestand - Altstadt

Das zum Abriss vorgesehene Technische Rathaus ist mit seinen Umrisslinien gekennzeichnet.

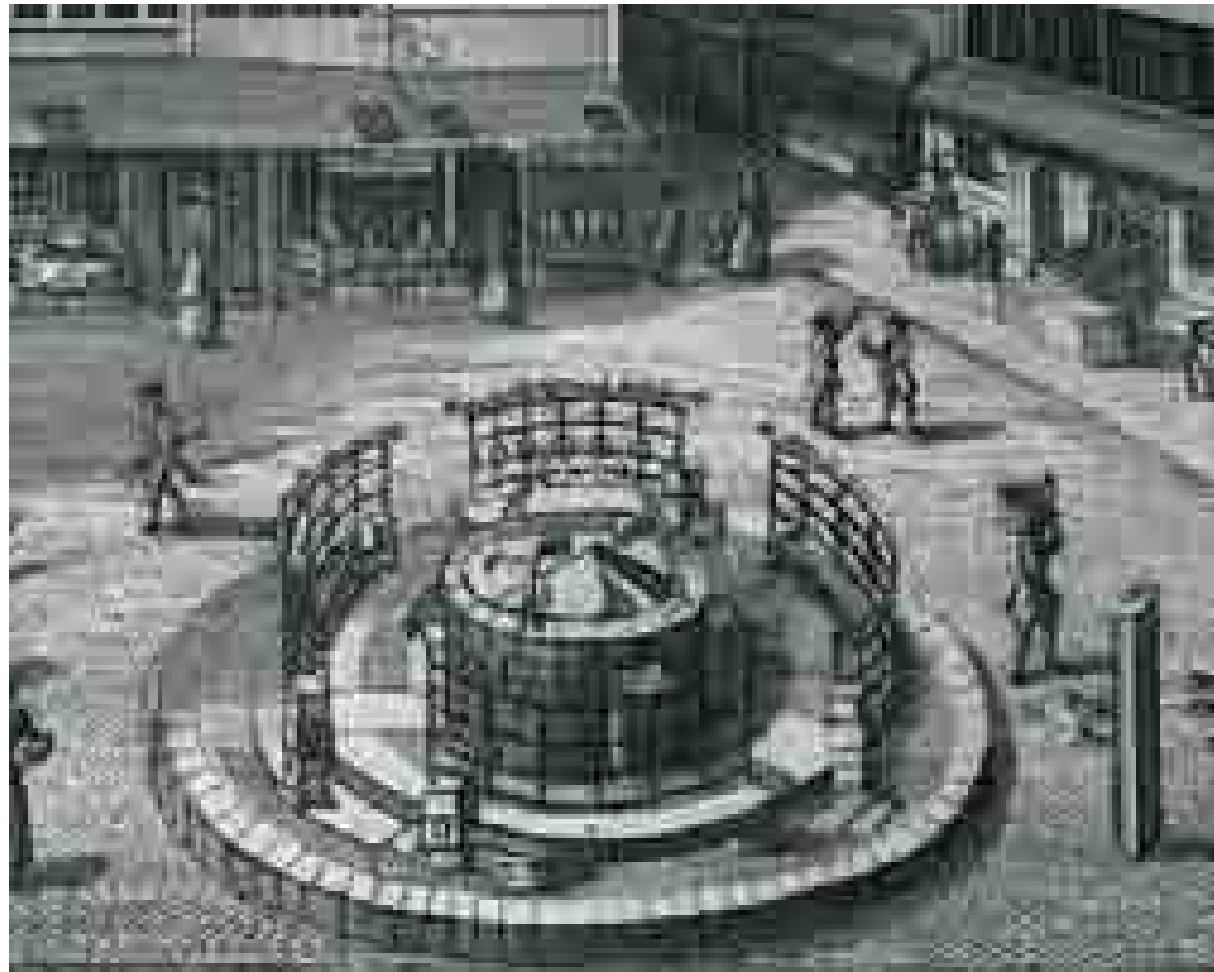
1 Freithofbrunnen ca. 1738

Die erste Meldung eines Brunnens am Hühnermarkt stammt aus dem Jahr 1356. Damals stand hier ein Ziehbrunnen. Über Salomon Kleiners Abbildung vom Markt 1738 ist uns das Aussehen des Brunnens überliefert. 1759 liess die Anwohnerschaft einen doppelten Pumpenbrunnen am Standort des alten Brunnens von Bildhauer Johann Michael Datzert aufstellen. Auch dieser Brunnen musste weichen, allerdings ist er heute im Hofbereich des Cafés Metropol zu sehen. Die Stadt Frankfurt ehrte 1895 ihren Lokaldichter Friedrich Stoltze (1816-1891) mit einer Kombination aus Denkmal und Brunnen, denn er war im Gasthaus Rebstock unweit des Hühnermarkts geboren. Das von Friedrich Schierholz entworfene Denkmal überstand den Zweiten Weltkrieg und erhielt dann einen neuen Aufstellungsort auf dem Platz hinter der Katharinenkirche.

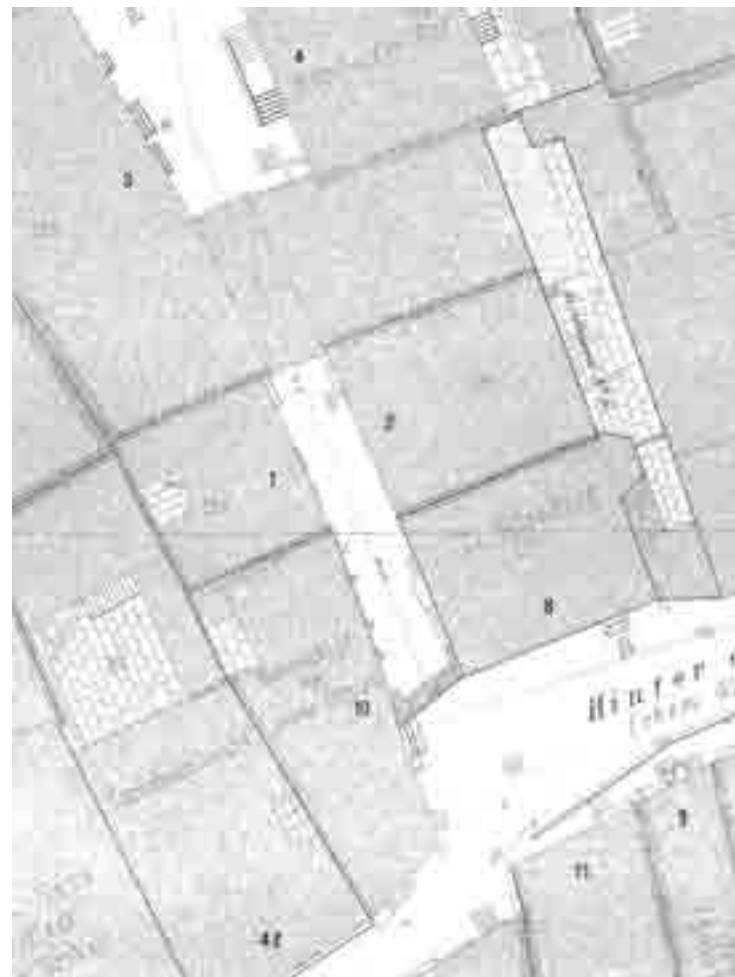
1 Lageplan 1877

Die Gebäude des Nürnberger Hofes zogen sich in nord-südlicher Richtung an einer privaten Gasse hin. An der Schnurgasse markierte ein großer barocker Bogen mit darüber liegendem Altan den Eingang. Die Einmündung in die Gasse Hinter dem Lämmchen wurde durch einen gotischen Bogen markiert, der zwischen den Häusern Klein Nürnberg und dem Haus zum Mohrenkopf lag. Auf Grund der Gassenbreite müsste man in diesem Fall mehr von einem schmalen Durchgang reden, denn hier konnte kein Fuhrwerk fahren.

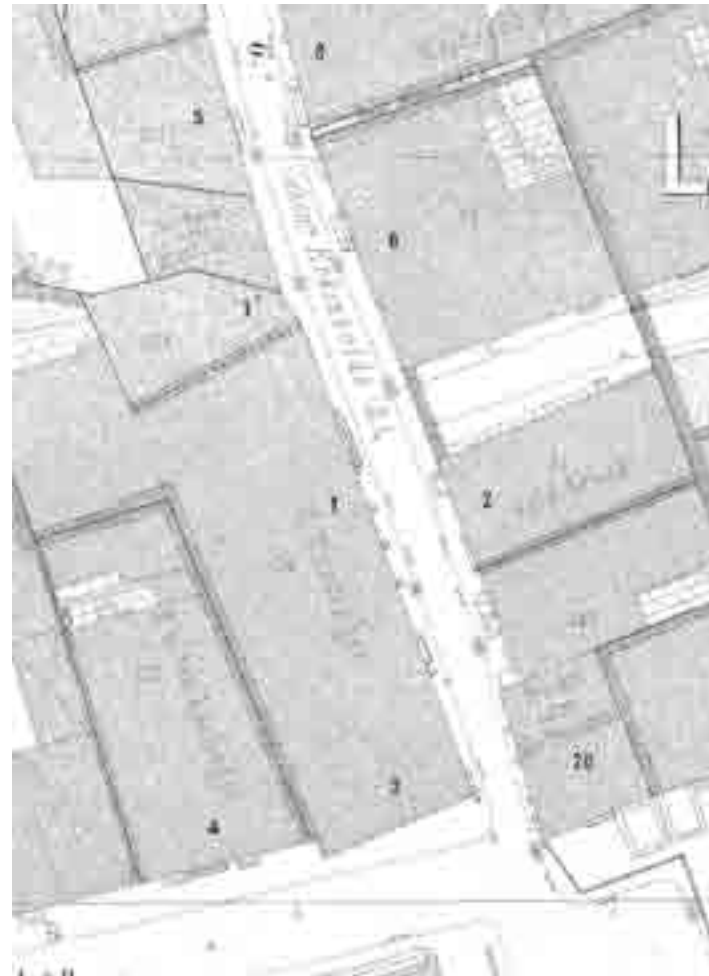
1 Lageplan 1877

Die schmale Neugasse wurde beim Durchbruch der Braubachstraße in zwei Teile zerschnitten. Der im Bereich dieser Dokumentation liegende Teil zog sich in nord-südlicher Richtung von der Braubachstraße zum Hühnermarkt. Hier waren sogenannte „Katzeköpp“ aus blau-schwarzem Basalt verlegt, und aufgrund der Überhänge der Häuser gehörte die Neugasse zu den dunklen Wegen der Altstadt. Die Beleuchtung wurde über Gaslaternen an Auslegern hergestellt.

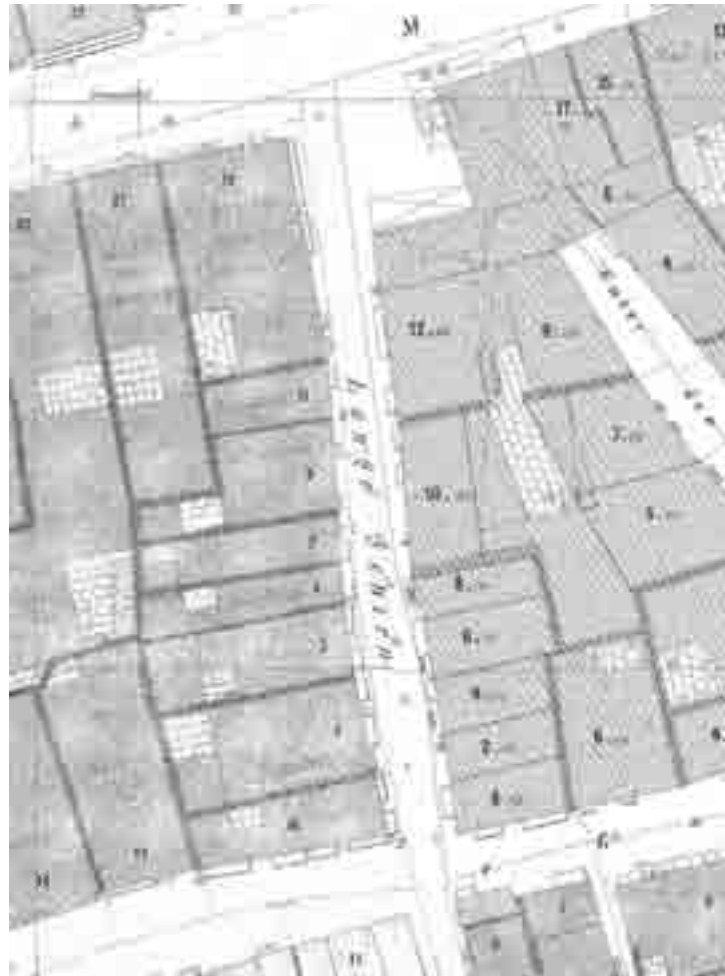
1 Lageplan 1877

Die Lange Schirn erhielt ihren Namen von den Metzgerschirnen oder -schranken, die das Gassenbild beherrschten. Die relativ kurze Gasse verlief in nord-südlicher Richtung vom Markt zur Bendingasse. Eingeleitet wurde der Übergang durch ein reizvolles kleines Plätzchen am Markt vor dem Roten Haus. Die Lange Schirn war mit Kopfsteinpflaster und einer Mittelrinne versehen; an Hausecken und Toren standen steinerne Prellsteine. Nachts wurde die Gasse durch spärlich angebrachte Gaslaternen erleuchtet.

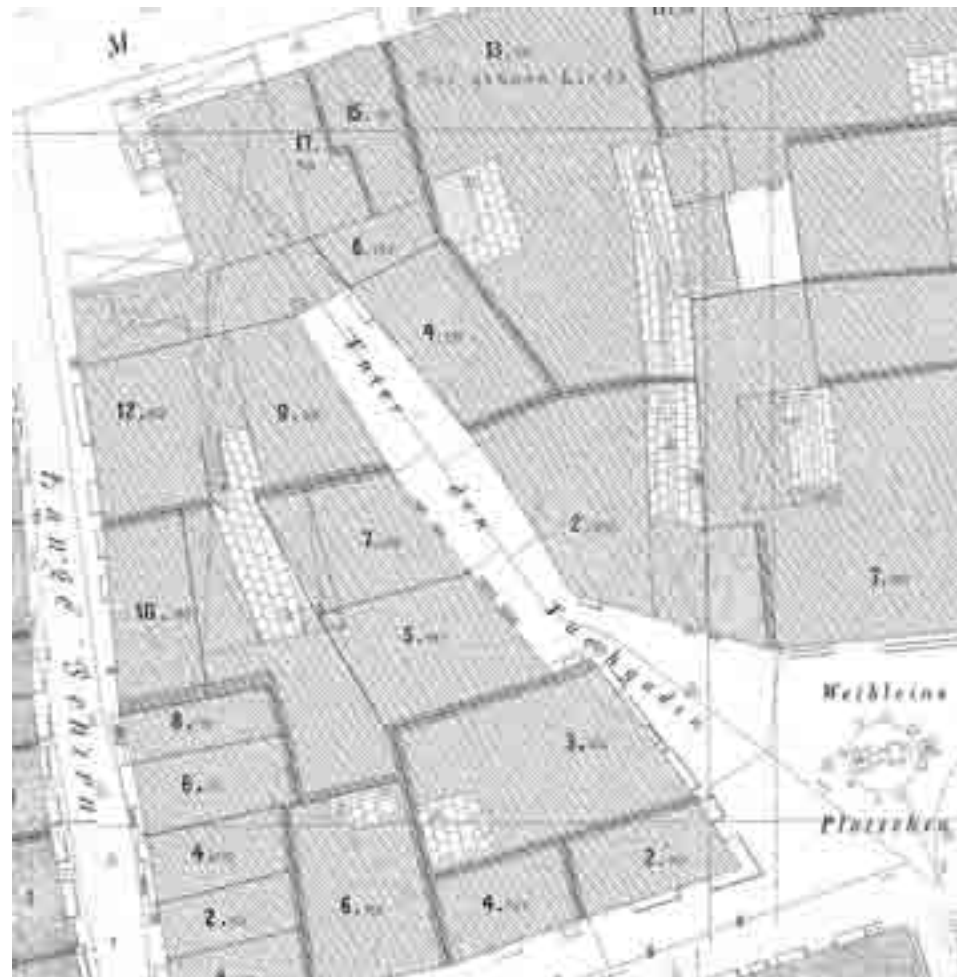
1 Lageplan 1877

Die Gasse Tuchgaden begann mit dem Durchgang unter dem Roten Haus und verlief in süd-östlicher Richtung zum Krautmarkt. Namensgebend waren die Tuchhändler, die im Mittelalter hier ihre Waren feilboten. Den Metzgern wurden die Gebäude erst später überlassen. Das Gässchen wies keine homogene Bebauungsstruktur auf, vielmehr erstaunt es, dass hier Teile mehrerer gotischer Steinhäuser erhalten waren. Die Gasse war wie die Lange Schirm mit Basaltsteinen gepflastert.

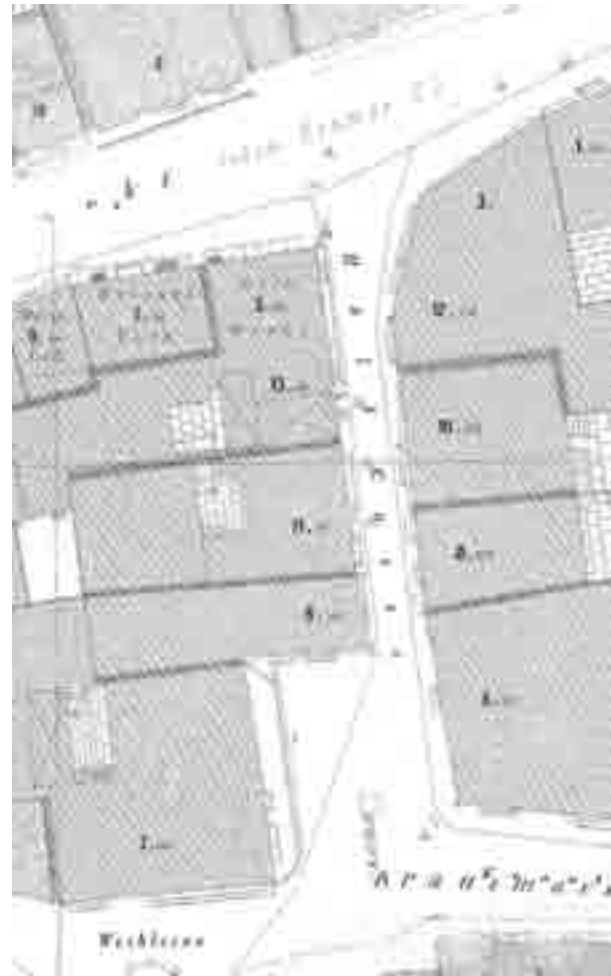
1 Lageplan 1877

Die Höllgasse, vorher Colmannsgasse, entstand in der letzten Fassung nach 1895 beim Abriss der Häuser der Ostseite, die an den Dom angebaut waren. Dadurch verlor die Goldene Waage ihr Gegenüber. Die Gasse verlief in nord-südlicher Richtung vom Markt zum Krautmarkt. Die alte Gassenbreite wurde mit Hilfe einer Sandsteinbrüstung bis 1944 dokumentiert. Die Westfront der Gasse wurde durch vier Gebäude gebildet. Dies wirkte gegenüber dem Domturm im Maßstab hilflos.

Bei einzelnen Häusern (Höllgasse) sind die „Bewässerungspläne“ im Maßstab 1:100 überliefert; aus ihnen sind zumindest die Grundrissdispositionen der Erdgeschosse zu erkennen. Von den zwischen 1911 und 1940 errichteten Gebäuden entlang der Braubachstraße sind zum größten Teil Grundrisse und Schnitte vorhanden.

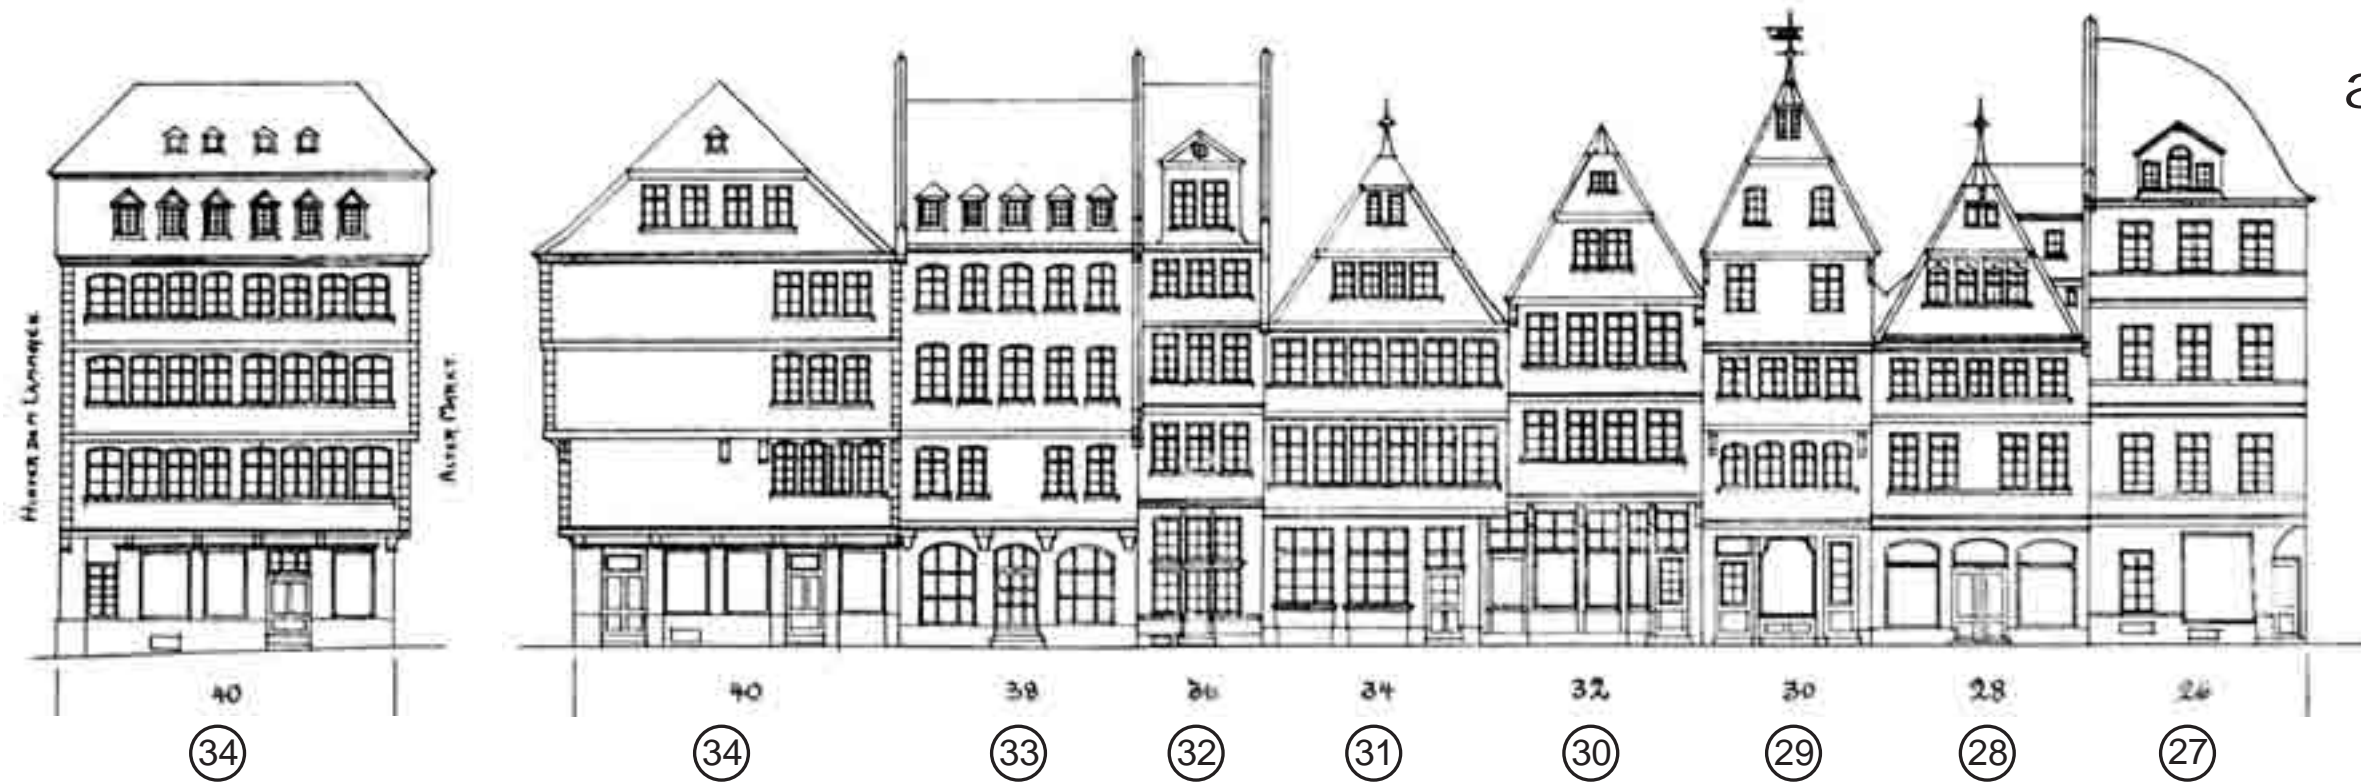
Markt - Nordseite

Die Genauigkeit der hier dargestellten Fassadengliederungen (Fenster, Gesimse) entspricht zum Teil nicht den sonstigen vorhandenen Dokumenten (Fotos, Aufmaßskizzen)

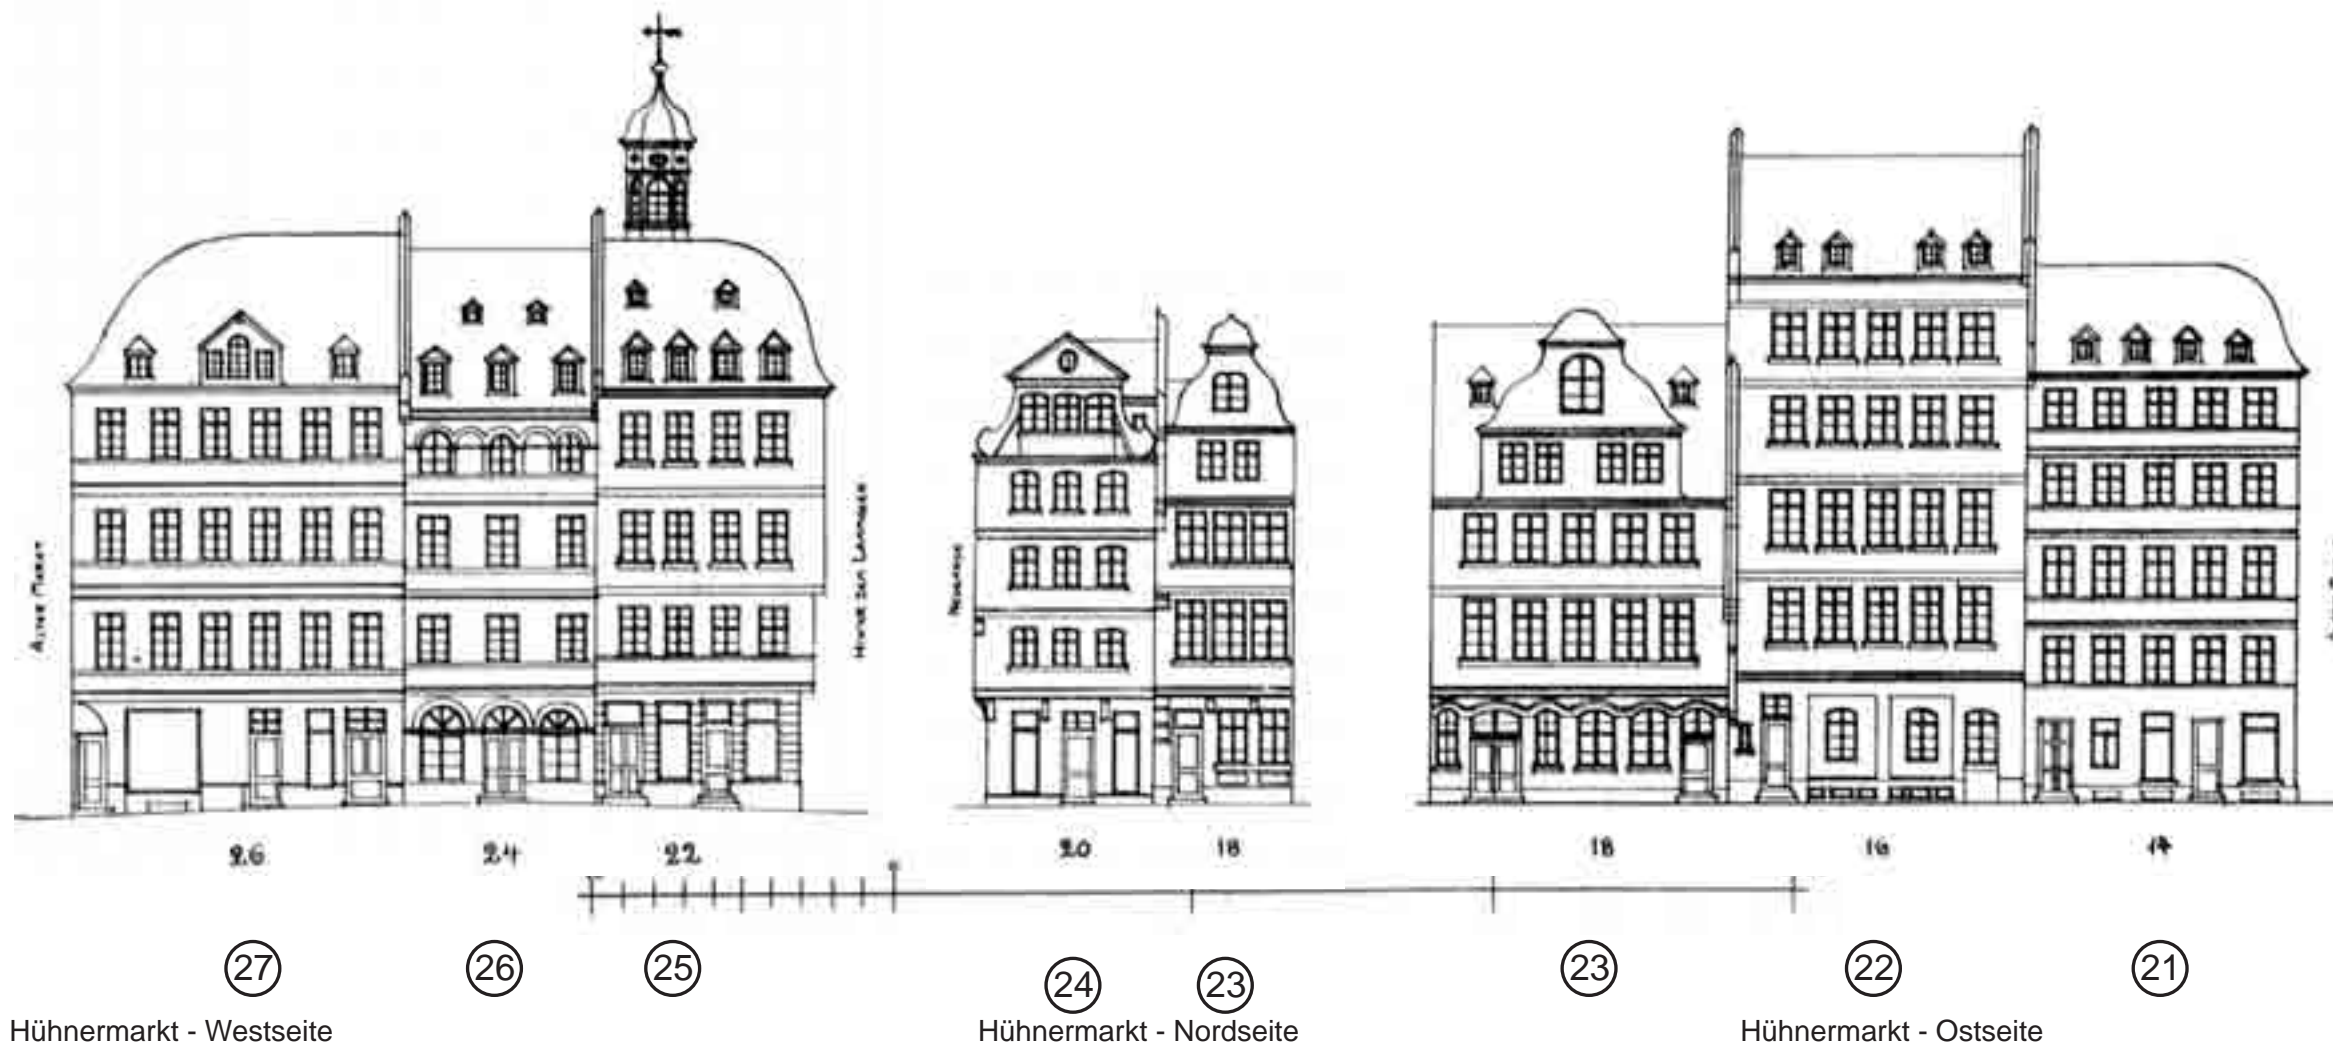
Die Genauigkeit der hier dargestellten Fassadengliederungen (Fenster, Gesimse) entspricht zum Teil nicht den sonstigen vorhandenen Dokumenten (Fotos, Aufmaßskizzen)

Hühnermarkt - Westseite

Hühnermarkt - Nordseite

Hühnermarkt - Ostseite

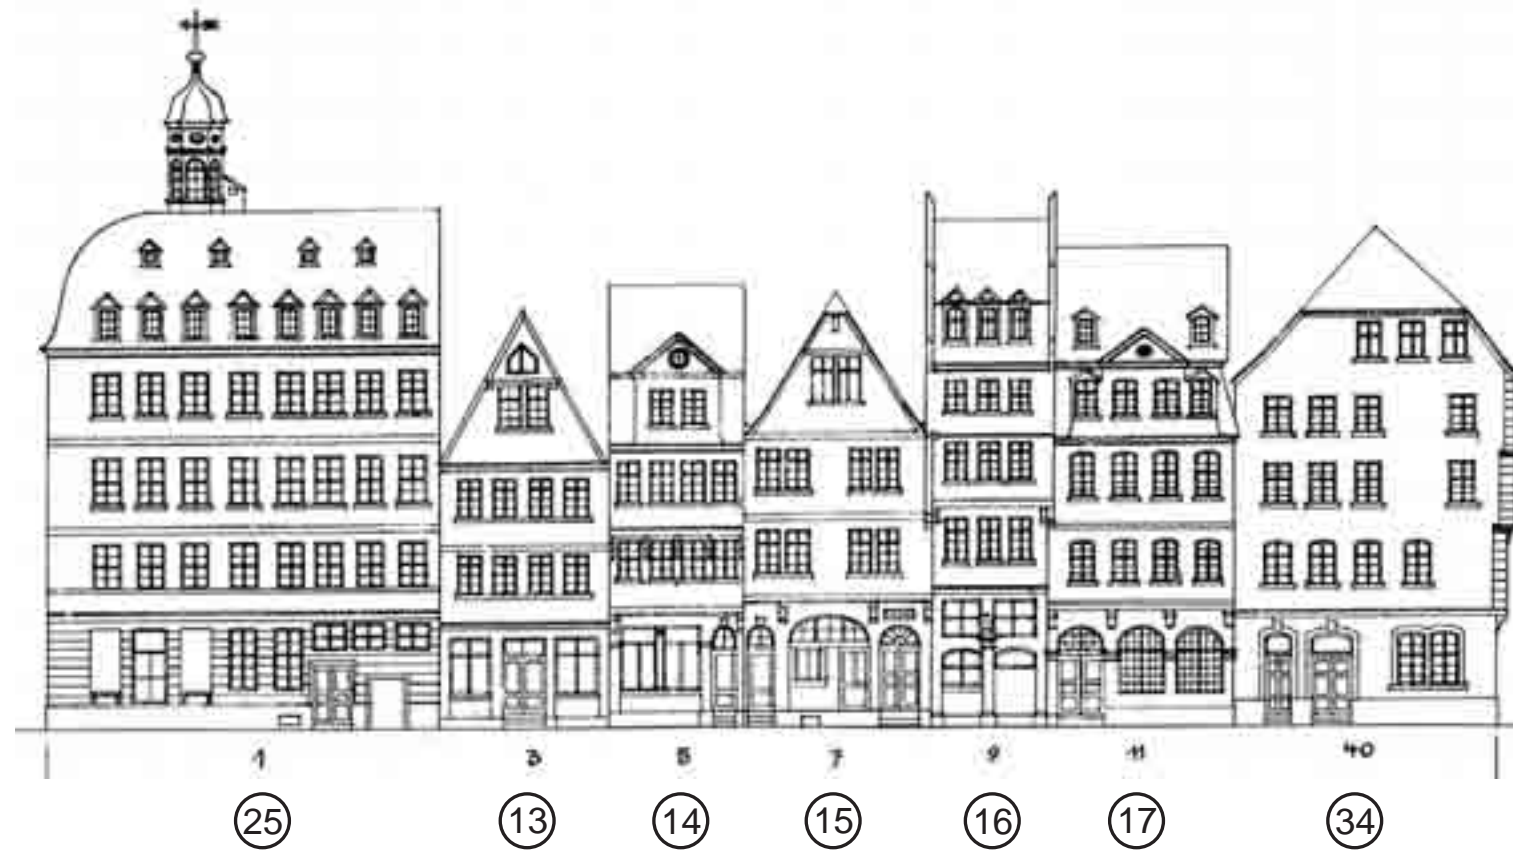
Hinter dem Lämmchen - Südseite

Die Genauigkeit der hier dargestellten Fassadengliederungen (Fenster, Gesimse) entspricht zum Teil nicht den sonstigen vorhandenen Dokumenten (Fotos, Aufmaßskizzen)

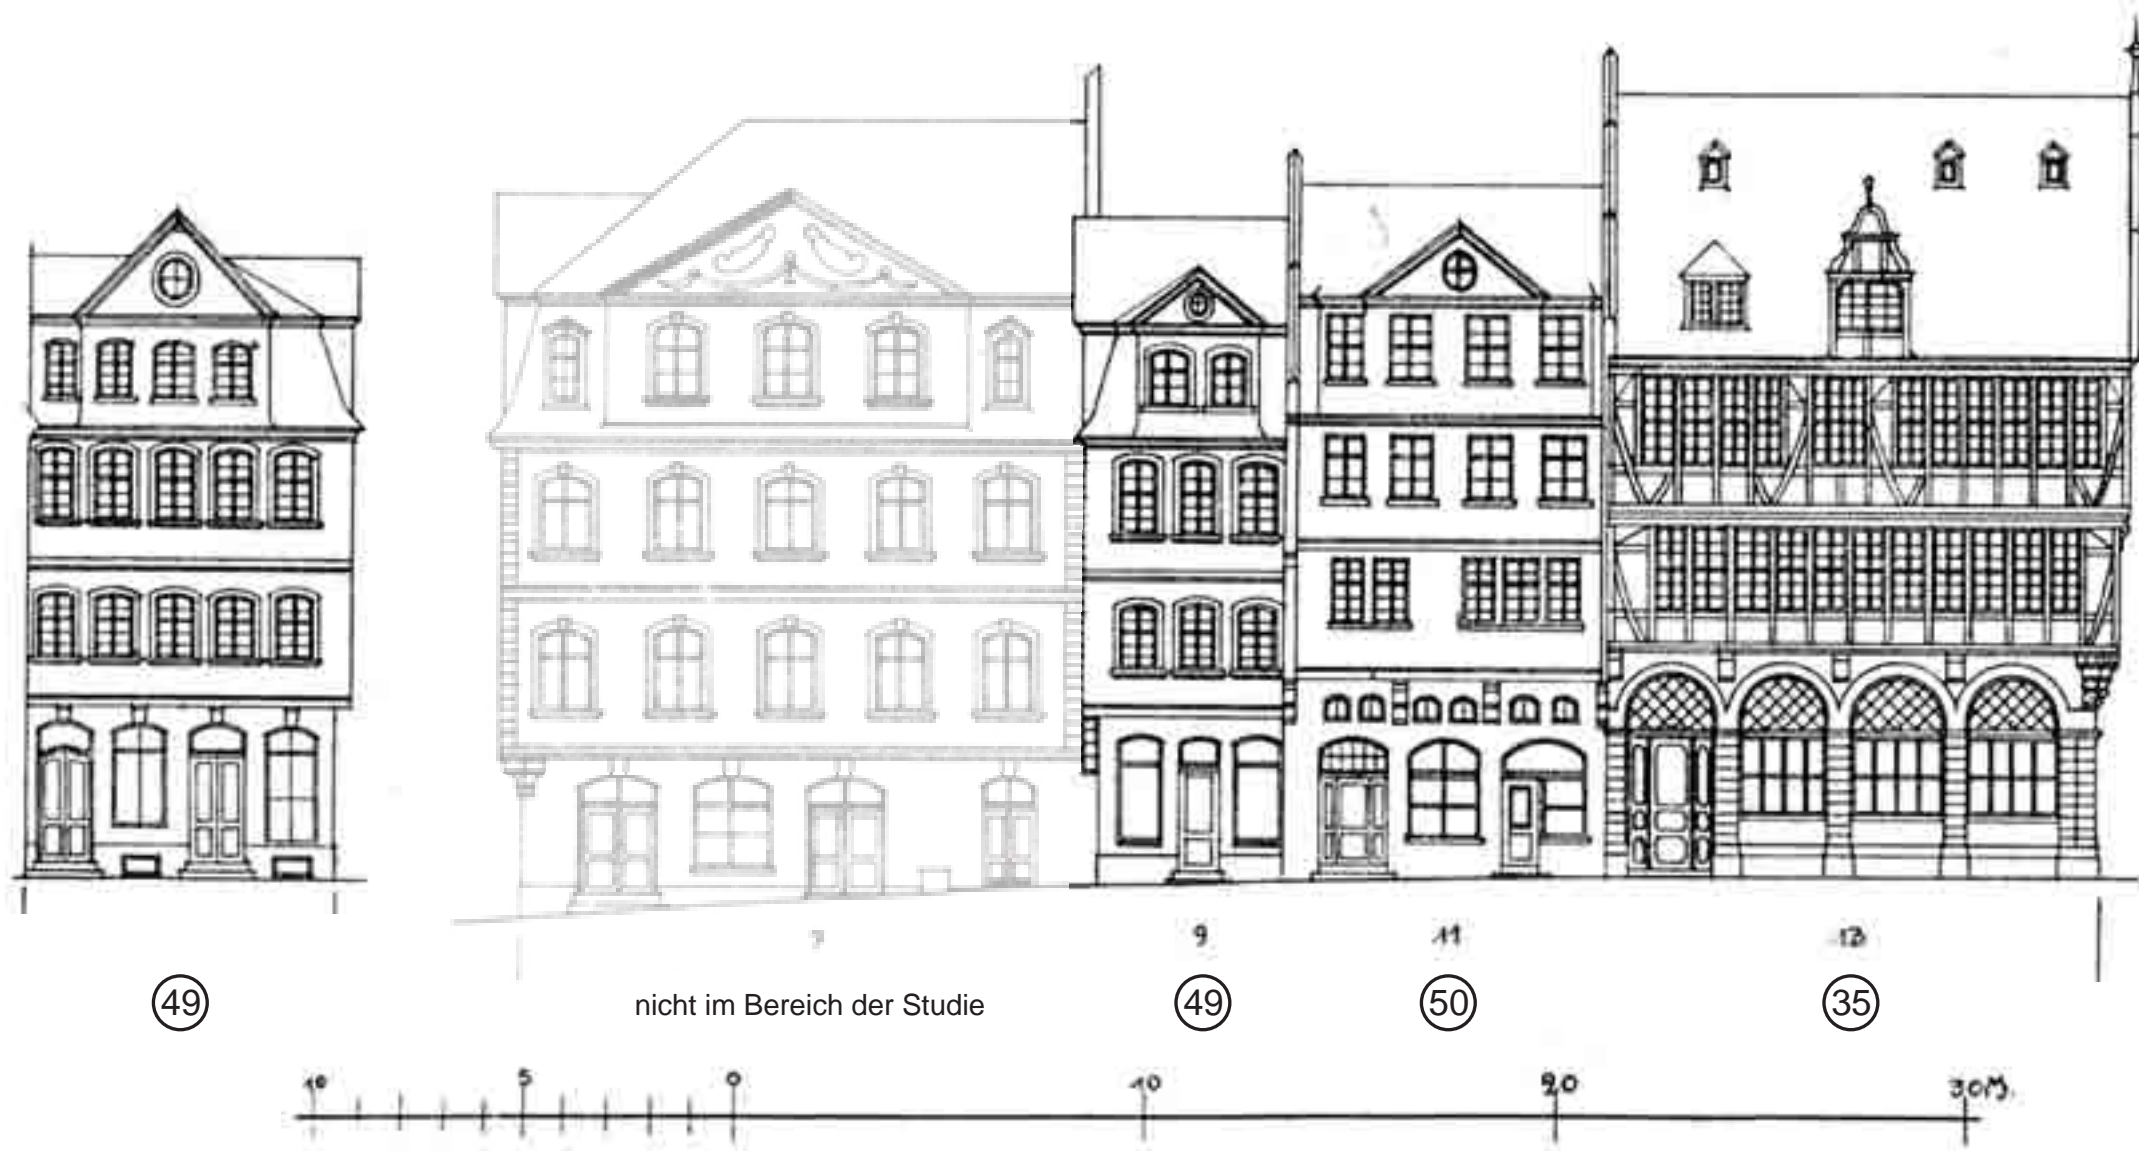
Höllgasse - Westseite

Die Genauigkeit der hier dargestellten Fassadengliederungen (Fenster, Gesimse) entspricht zum Teil nicht den sonstigen vorhandenen Dokumenten (Fotos, Aufmaßskizzen)

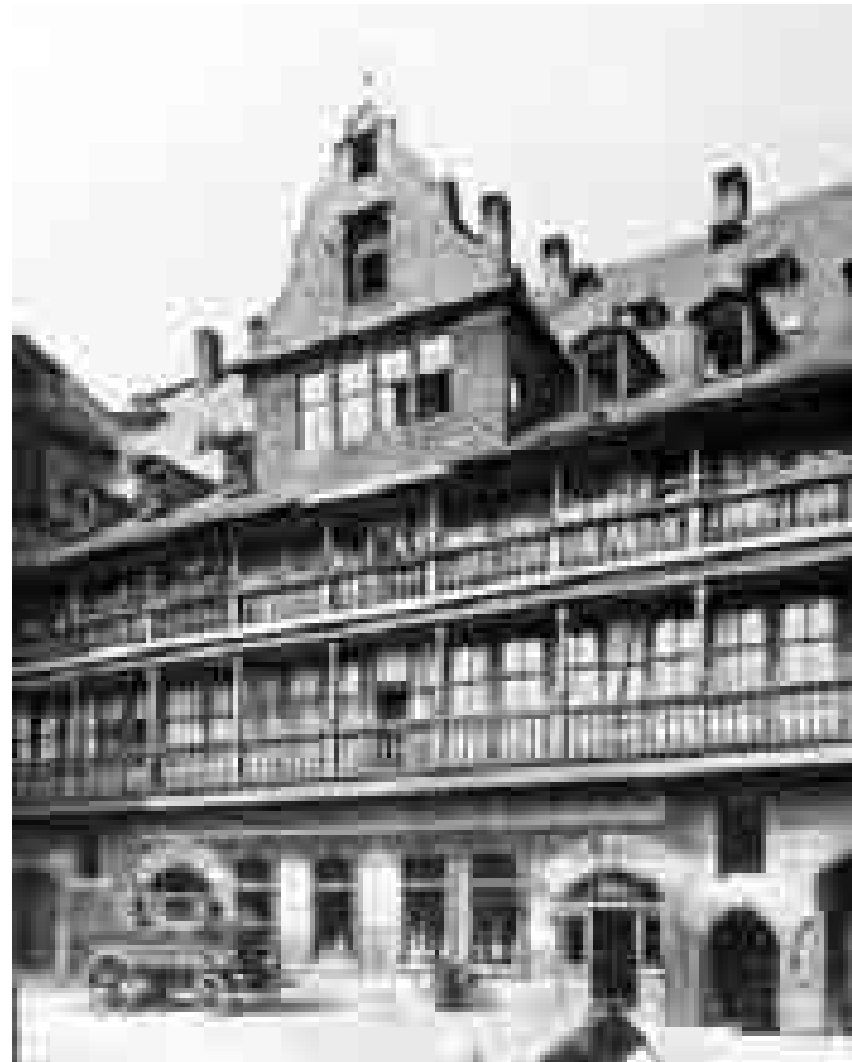
1 Ostseite ca. 1905

Urkundliche Erstnennung: 1342
Dreigeschossiges Wohn- und Wirtschaftsgebäude aus der Mitte des 18. Jahrhunderts auf steinerem Erdgeschoss und zwei darüber liegenden Fachwerkgeschossen mit langen charakteristischen doppelstöckigen Holzgalerien. Satteldach durch Zwerchhaus mit rheinischem Wellengiebel verziert und durch Dachgauben gegliedert. Die Gestaltung war auch auf der Rückfront durchgehalten. Hofdurchgang zur Neugasse. Der Rebstock war eines der bekanntesten Frankfurter Gasthäuser.

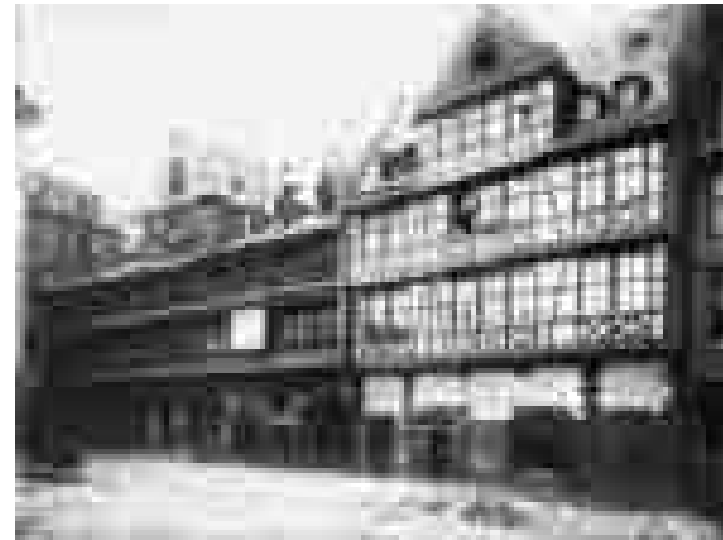
1 Grundriss

Urkundliche Erstnennung: 1342
Dreigeschossiges Wohn- und Wirtschaftsgebäude aus dem 16. Jahrhundert, verändert im 17. und 18. Jahrhundert. Steinernes Erdgeschoss mit zwei auskragenden Fachwerkgeschossen, zentriert durch ein breites Zwerchhaus mit Wellengiebel. Satteldach gegliedert durch Gauben. Nach dem Braubachstraßendurchbruch wurde die nördliche Brandwand abgetragen und durch eine Fassade mit Fenstern in gestalterischem Anklang an die Ostfassade ersetzt (Architekt Hermann Senf, 1940).

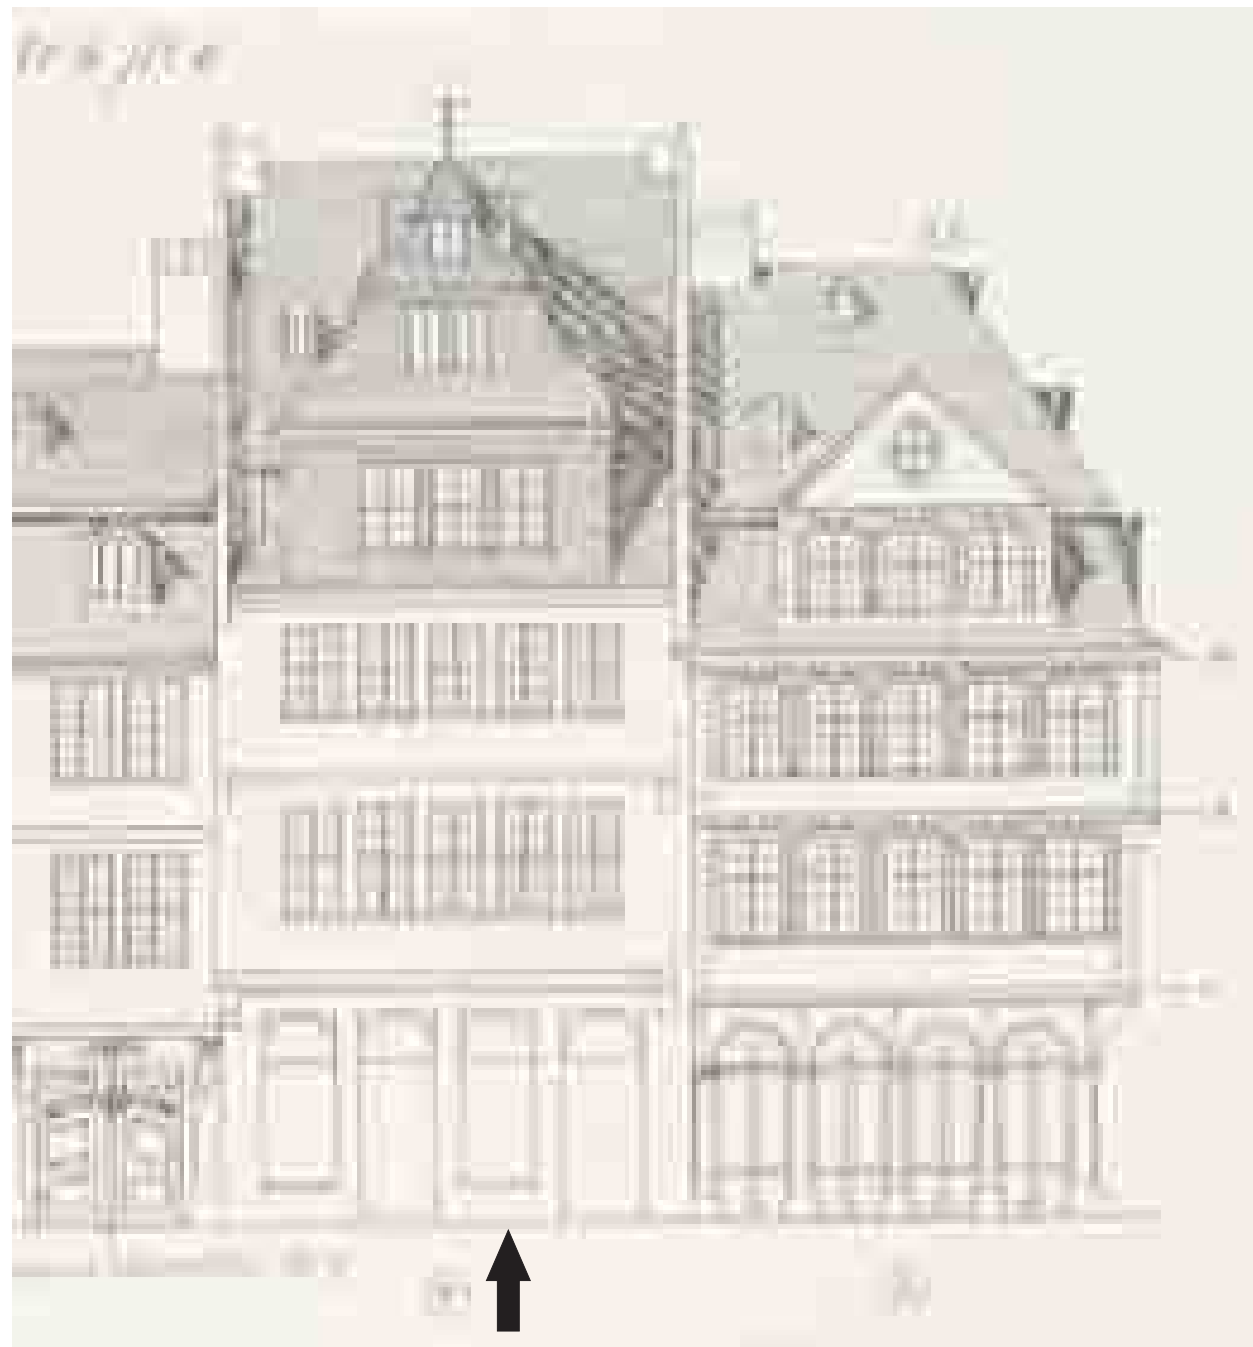
1 Südansicht

Urkundliche Erstnennung: 1364
Dreigeschossiges verputztes Fachwerkhaus auf steinernem Erdgeschoss. Das Satteldach stand zur Gasse traufständig; ein prachtvolles verschieftes Zwerchhaus mit Wellengiebel zentrierte das Gebäude. Auffällig waren hier die Geschosshöhen, die deutlich über die der Nachbargebäude hinausreichten. Das Haus kann als Prototyp eines Renaissancebaues angesehen werden.
