Bebauungsplan Nr. 878

Westlich Rödelheimer Bahnhof – Breitlacherstraße

(Powerpoint-Vortrag in der Arbeitskreissitzung vom 27.3.2012)

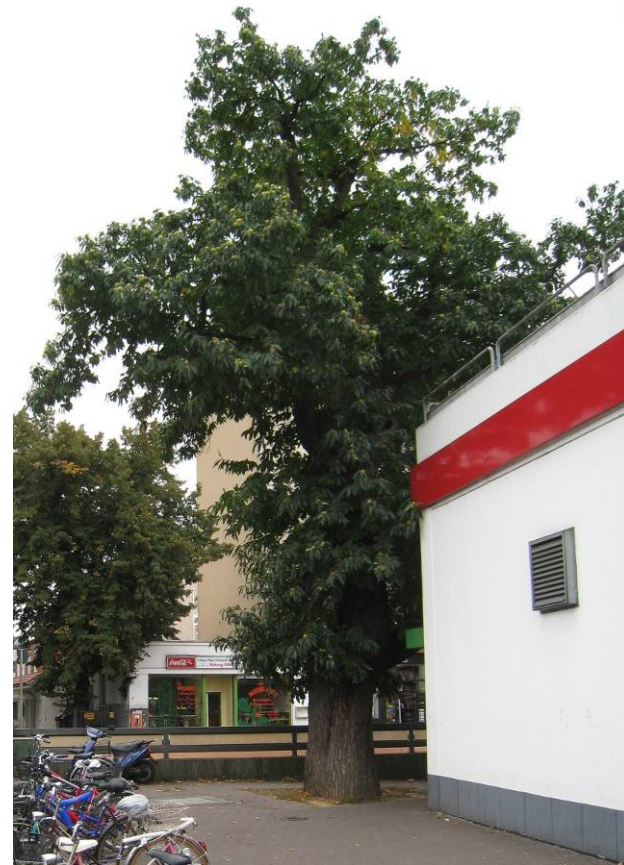
1. Zustand der Marone / Esskastanie lt. Fachämter:

- Marone hat sich stabilisiert
Zuwachs ist vorhanden
- Baum ist standsicher
- Bäume dieser Art und Güte
sind selten im Frankfurter
Westen und daher
erhaltenswert
