Gutachten

Gutachten – Nr.	122_0112
Datum der Auftragserteilung	10.02.2022
Datum der Ortsbesichtigung	31.03.2022
Datum der Gutachtenerstellung	13.05.2022
Gutachter	Mark Pommnitz (Forstassessor)
Firma	SVB Leitsch GmbH Im Neugrund 13 64521 Groß-Gerau
E-Mail/Telefon	m.pommnitz@svb-leitsch.de / 0160 - 93740954
Projektbezeichnung	Bebauungsplanaufstellung Nr. 923 „Nordwestlich Auf der Steinern Straße“ Aufnahme Baumbestand sowie Bewertung der Erhaltungswürdigkeit und – fähigkeit Baumbestand Freizeitgärten Frankfurt Nieder-Eschbach
Auftraggeber	Stadt Frankfurt am Main Amt 61 - Stadtplanungsamt 61.033 – Sachgebiet Ökologie und Landschaftsplanung Kurt-Schumacher-Straße 10 60311 Frankfurt am Main

Die Stadt Frankfurt am Main beabsichtigt, Planungsrecht für den Bau einer weiterführenden Schule und einer Grundschule mit integrierter Kindertagesstätte auf einer Freizeitgartenfläche bei Frankfurt-Nieder-Eschbach zu schaffen (Bebauungsplan Nr. 923 „Nordwestlich Auf der Steinern Straße“).

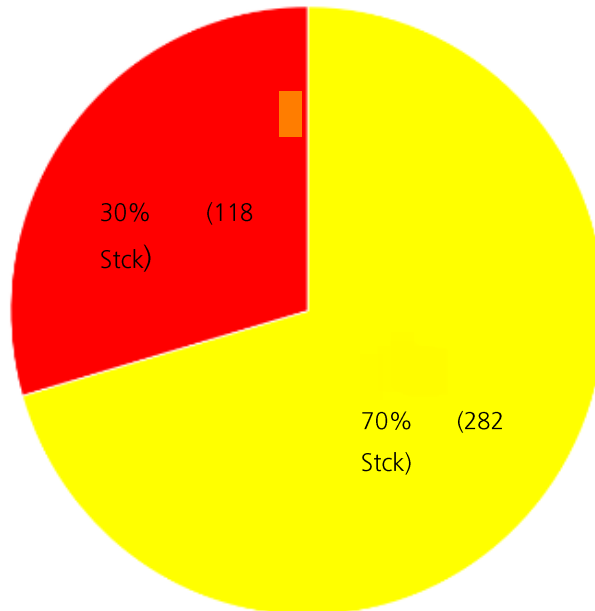
Als Ergebnis der visuellen Baumkontrolle ergab sich ein hoher bis sehr hoher Pflegeaufwand. Bei einem gepflegten Baumbestand ist ein Maßnahmenprozent von ca. 7 – 15% zu erwarten. Das Prozent beinhaltet dabei den Anteil an Bäumen mit einer Maßnahme in der Dringlichkeitsstufe 1 – 3. Bei der Kontrolle des gegenständlichen Baumbestandes betrug der Anteil 30%.

Abb. 2: Übersicht Verkehrssicherheit (rot – nicht verkehrssicher / gelb – verkehrssicher)

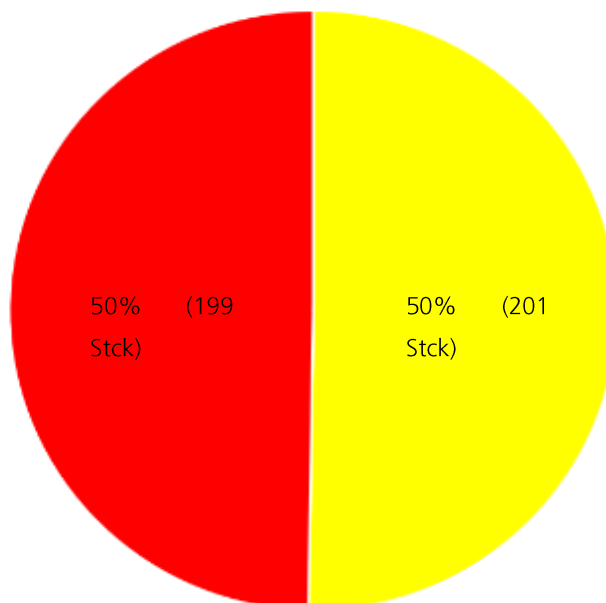
Abb. 3: Verteilung Entwicklungsphasen

Die Abbildung 3 zeigt eine gleichmäßige Verteilung der Bäume in der Reife- und in der Alterungsphase. Somit ist der Anteil älterer Bäume (>50 (80) Jahre Standzeit – je nach Baumart) gegenüber einem durchschnittlichen Baumbestand erhöht. Es gibt hier zwar kein klassisches Szenario, aber ein typischer Baumbestand hat eher einen Anteil (Schätzung) von 25% Jugendphase, 50% Reifephase und 25% Alterungsphase.

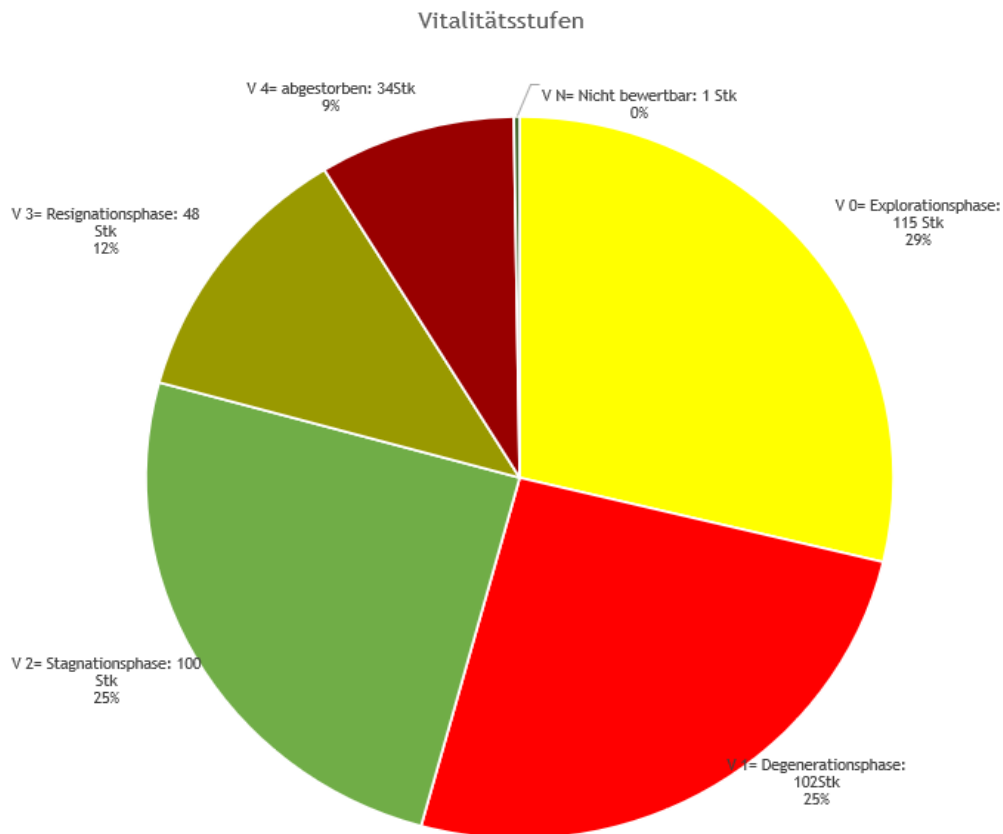
Abb. 4: Verteilung Vitalitätsstufen (nach ROLOFF)

Auffällig ist auch ein hoher Anteil von Bäumen in der Vitalitätsstufe 3 (Resignation). Diese stellen 12% des Baumbestandes, was im Vergleich zu anderen Baumbeständen ebenfalls als überdurchschnittlich eingestuft wird.

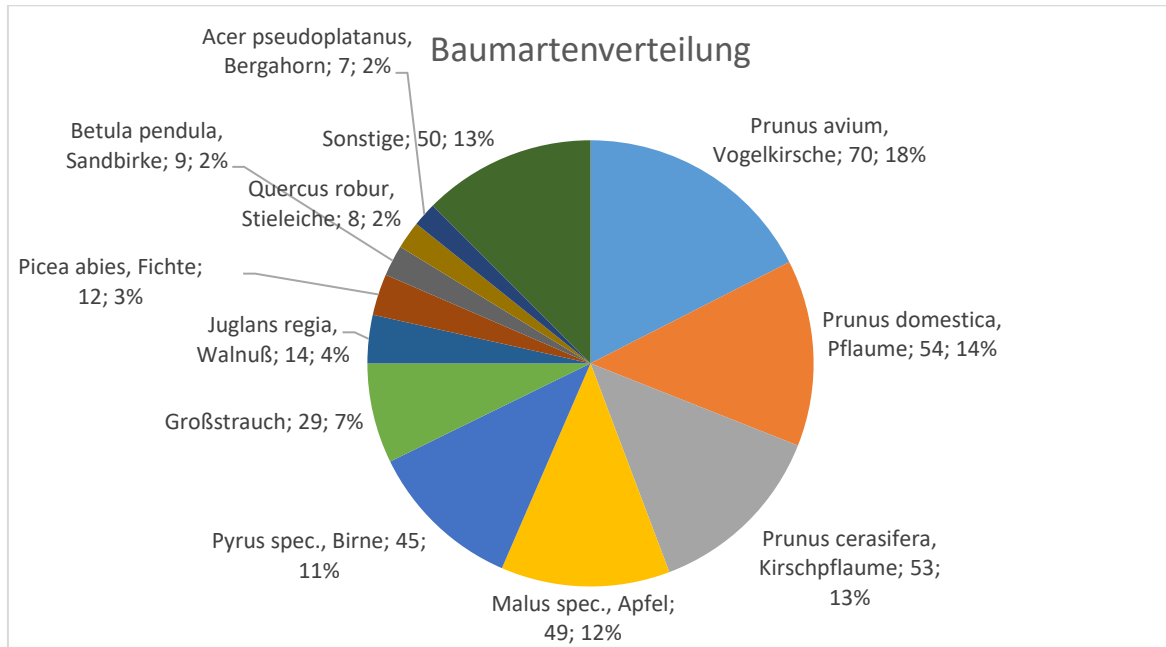
Beide Punkte begründen sich aus dem Ursprung des Baumbestandes, welcher aus einem Streuobstbaumbestand hervorgegangen ist. So stellen die Gattungen Malus, Prunus, Pyrus und andere Obstbaumarten 72% des Gesamtbaumbestandes. Weiterhin wurden für die Bewertung auch bewusst absterbende und abgestorbene Bäume miterfasst.

Abb. 5: Baumartenverteilung gesamt

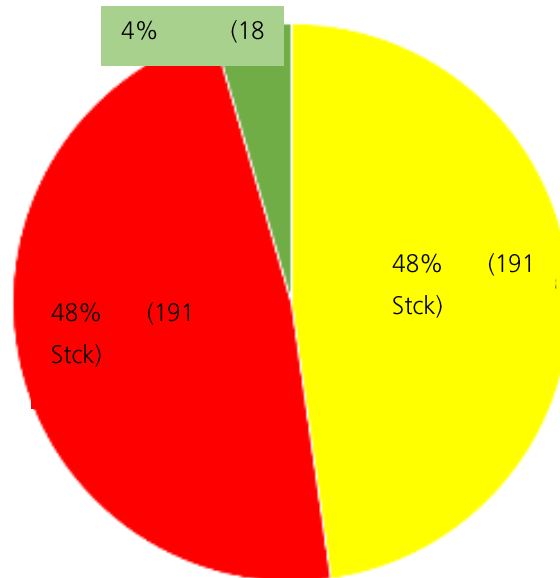
Abbildung 10 schlüsselt die genaue Zuordnung zu den Stufen 1 – 3 auf. Somit sind 48% (191) der Bäume kurzfristig erhaltungsfähig; ebenfalls 48% (191 Bäume) weisen Merkmale der Stufe 2 und nur 4% (18 Bäume) sind langfristig erhaltungsfähig.

Abb. 10: Anteil Erhaltungsfähigkeit

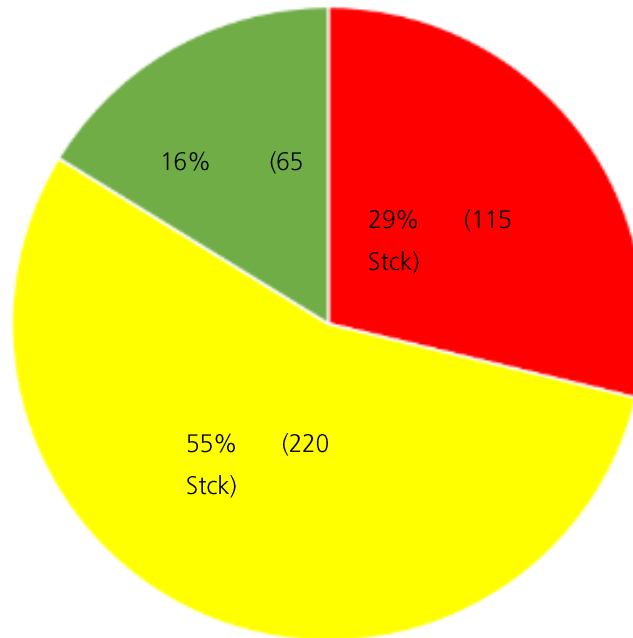
Die Mehrheit der Bäume 55% (220 Stück) des Baumbestandes weisen eine neutrale Erhaltungswürdigkeit und 16% (65 Stück) eine hohe Erhaltungswürdigkeit auf (vgl. Abbildung 11).

Abb. 11: Anteil Erhaltungswürdigkeit

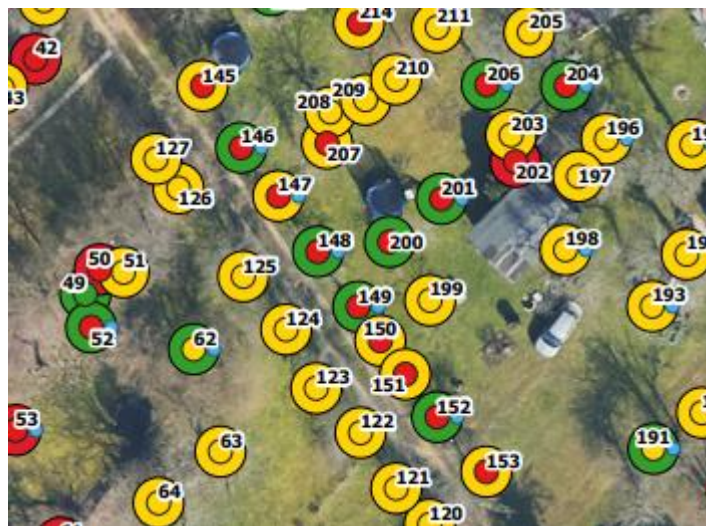
Abbildung 13 zeigt die prägende Allee im südwestlichen Teil. In ihrer Gesamtheit weist die Allee eine hohe Erhaltungswürdigkeit auf; hinzu kommt der gesetzliche Status des südwestlichen Teils des Freizeitgartenabschnitts als gesetzlich geschützter Streuobstbestand. Die Bäume dieser Allee wurden gemeinschaftlich in die EW 2 und - wie bereits beschrieben – Bäume mit artenschutzrechtlicher Relevanz in die EW 3 aufgenommen (vgl. Abb. 14). Der Kartenauszug zeigt einen Ausschnitt aus der Allee von Abb. 13 mit der entsprechenden Bewertung (äußerer Ring = EW / innerer Ring = EF).

Abb. 14: Kartenausschnitt mit Zuordnung
